Verplantbaarheidsonderzoek plataan Stationsstraat te Hardinxveld-Giessendam

Martijn van der Spoel
11 maart 2021

AC-21-0024

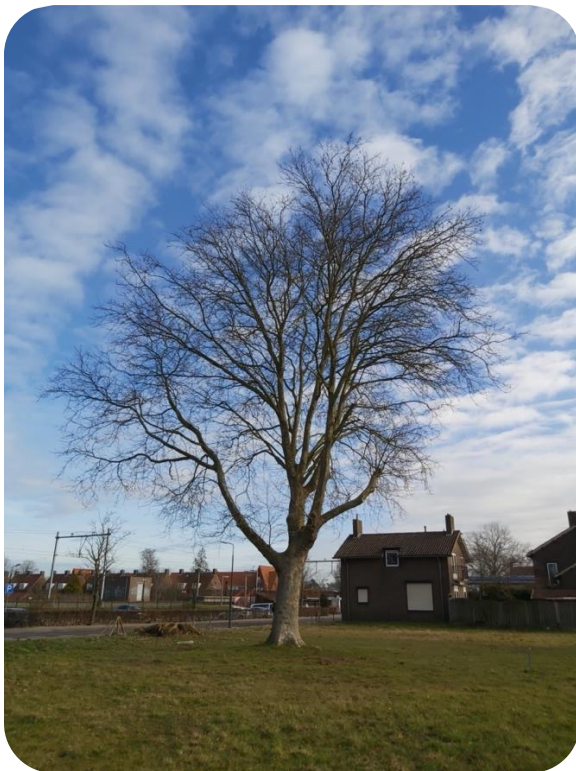
Het betreft een gewone plataan (*Platanus x hispanica*) met een stamdiameter van 101 cm. De boom verkeert in goede conditie.

In de kroon is dood hout aangetroffen. In het verleden zijn enkele takken aan de zuidzijde een stuk ingenomen, waar de boom goed van is hersteld. Verder zijn er geen gebreken aangetroffen. Hierdoor is de mechanische kwaliteit als redelijk beoordeeld.

Foto 1: de boom.

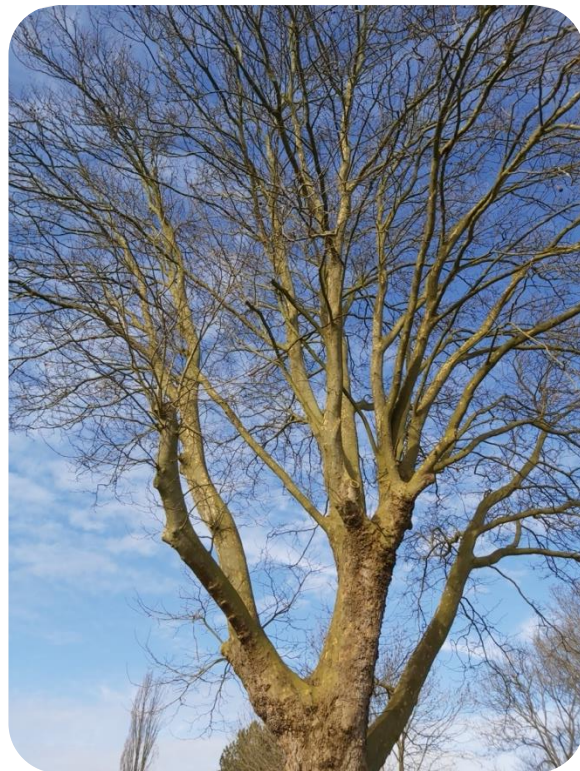
Foto 2: ingenomen takken.

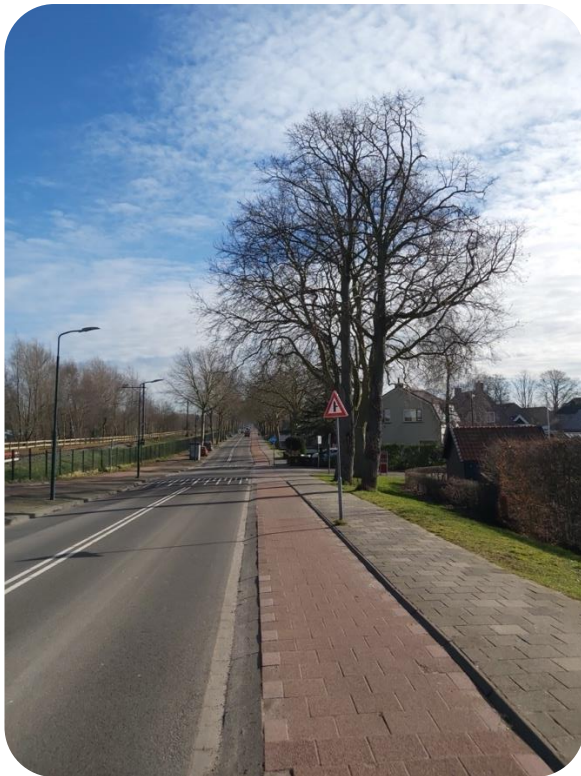
Gezien het formaat van de boom en de kluit is transport niet eenvoudig. Een boom van dit formaat moet staand vervoerd worden. De kroondiameter is circa 24 meter. Dit houdt in dat er veel ruimte nodig is voor transport. We hebben de directe omgeving bekeken en geconcludeerd dat de mogelijkheden beperkt zijn. Verder de wijk in is gezien de beschikbare ruimte niet mogelijk. De hoofdweg (stationsstraat) is de enige optie, maar ook hier is de ruimte beperkt. In oostelijke richting vormen de bomen na de spoorwegovergang (langs de Parallelweg) een belemmering. In de westelijke richting vormen de bomen in de bocht Stationsstraat-Weideveld een belemmering.

Foto 14: bomen Parallelweg.

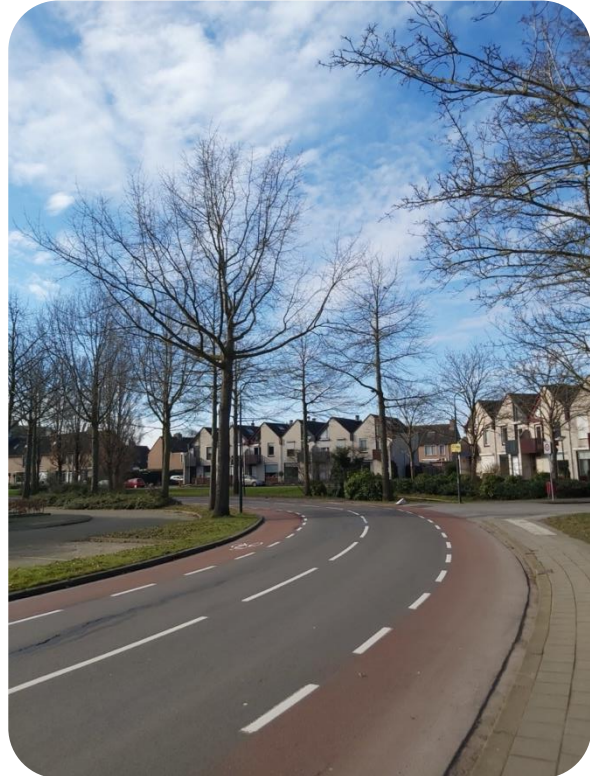
Foto 15: bomen Weideveld.
