- Gemeente Hardinxveld-Giessendam
- Bijlagenboek Bestemmingsplan “*Langs de Merwede - havengebied Boven-Hardinxveld*”
- Vast te stellen

7 juni 2017

Bijlagen bij de toelichting

Akoestisch onderzoek industrielawaai
bestemmingsplan “Langs de
Merwede – Gemeentehaven”

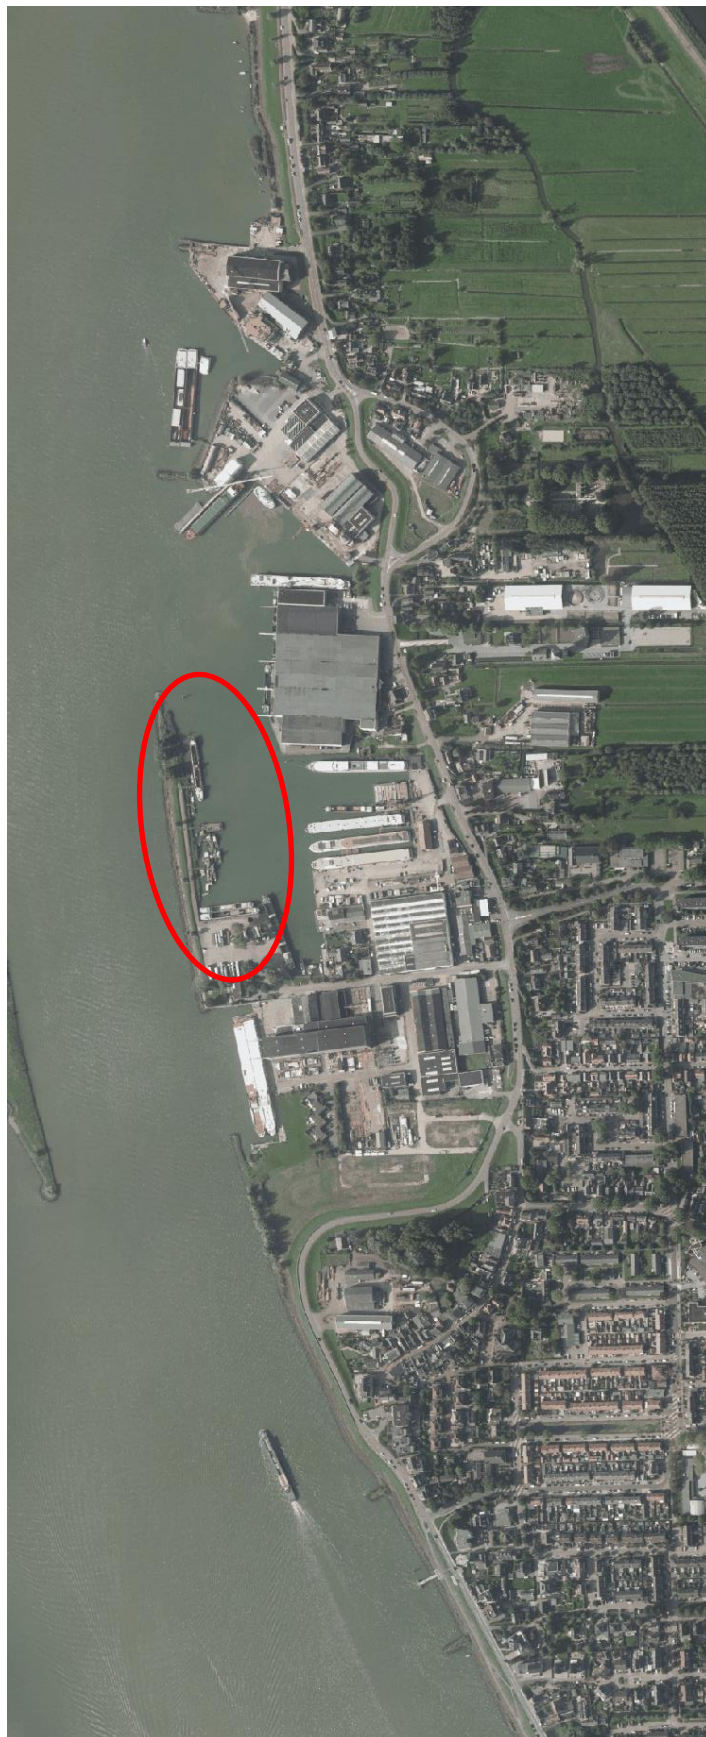
Bijlage 1 Situering plangebied

Globale ligging plangebied (bron kaartmateriaal: PDOK)

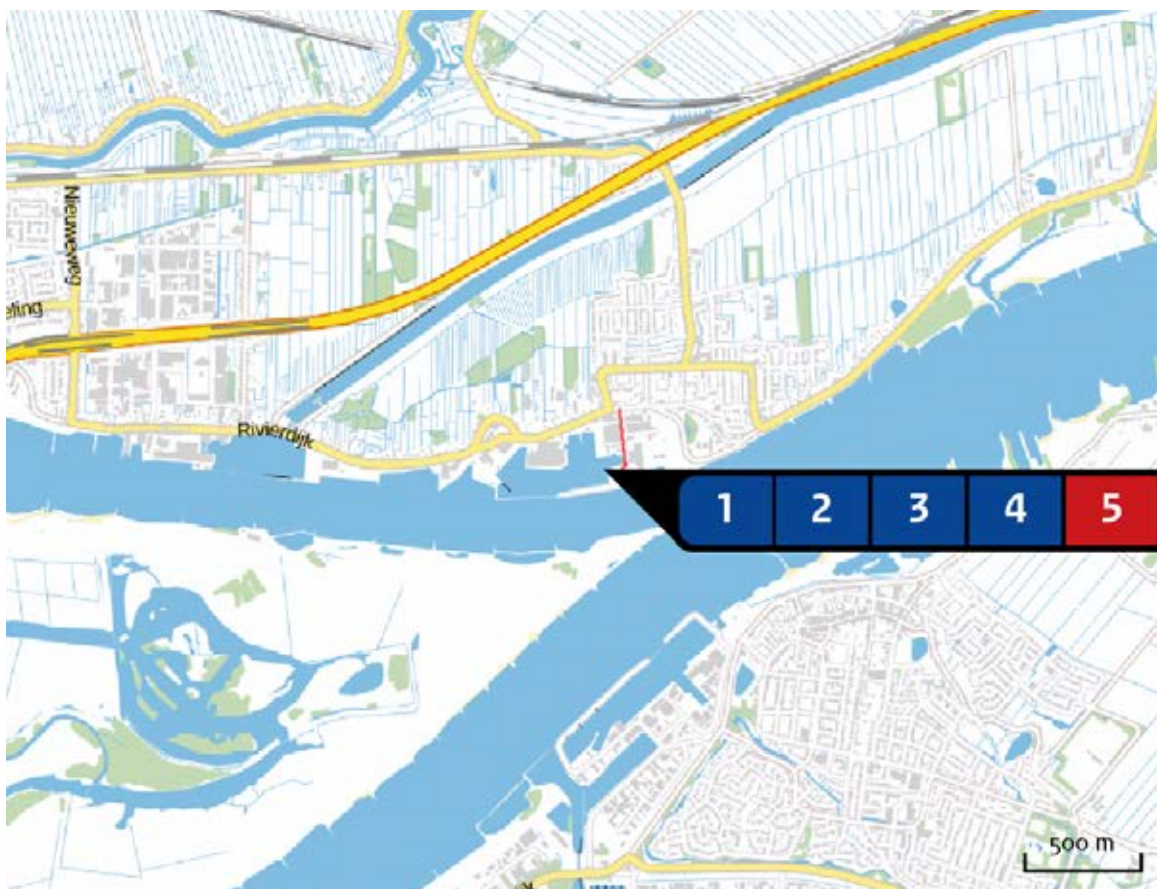
Locatie
Situatie 1

situatie 1 referentiesituatie
situatie 2 plansituatie

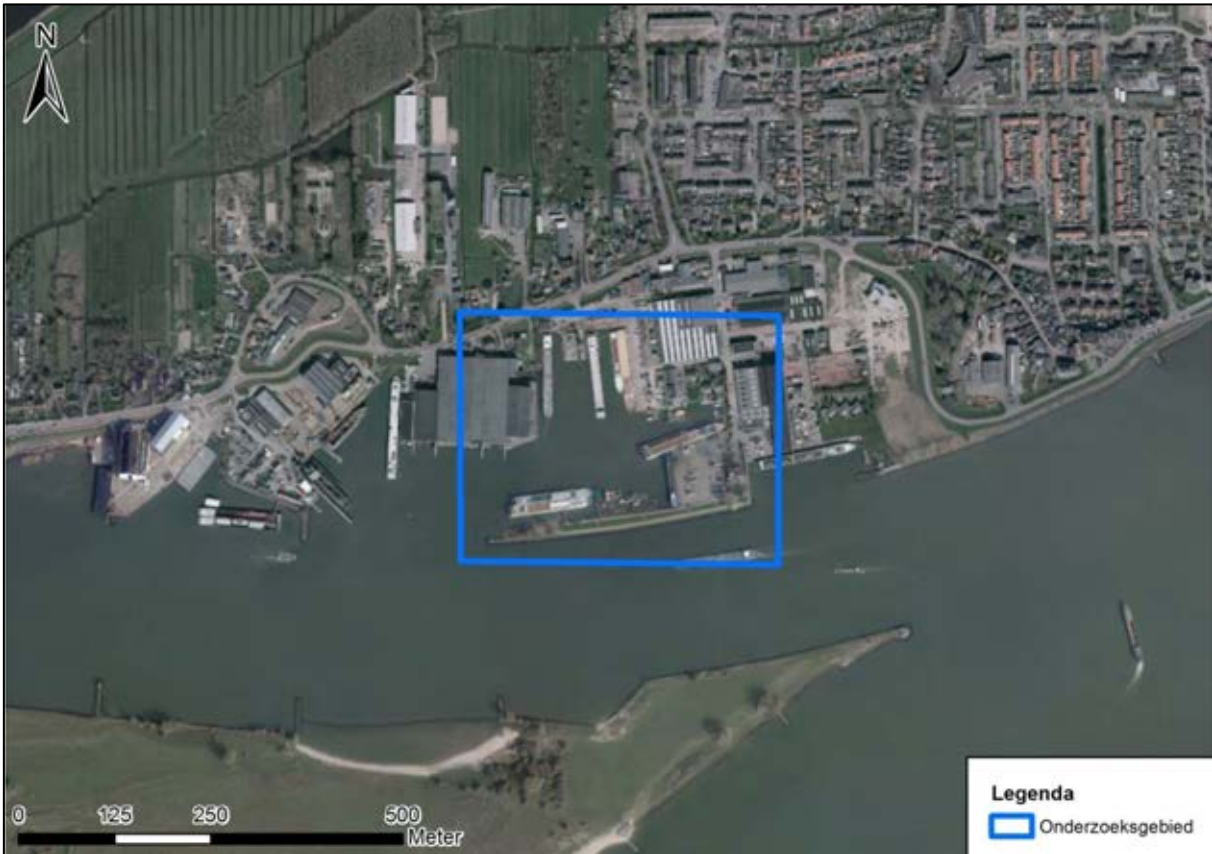
Figuur 1. Het onderzoeksgebied Haven Boven-Hardinxveld op actuele satellietbeelden (Bron: World Imagery via Esri).

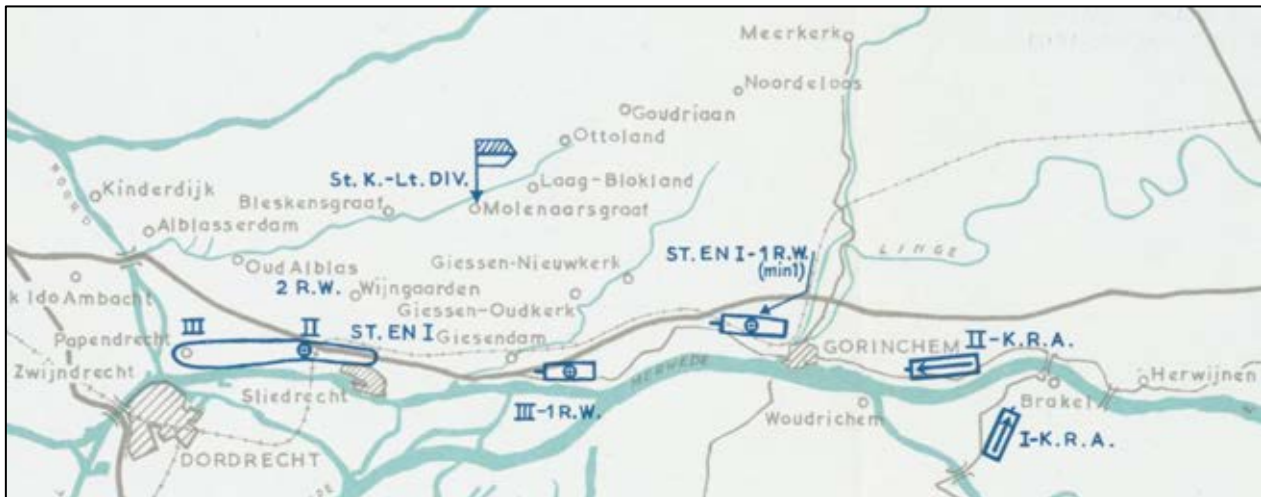
Figuur 3. De opstelling van Nederlandse troepen van de Lichte Divisie langs de Merwede op 10 mei 1940, omstreeks 18.00 uur. Zichtbaar is dat onderdelen van het eerste Regiment Wielrijders zich verplaatsen langs de Merwede. (Bron: V.E. Nierstrasz (red.), De strijd op Nederlands Grondgebied tijdens de Wereldoorlog II. Hoofddeel III; Deel 4; Onderdeel E: West- en Noordfront Vesting Holland (Den Haag 1961) Schetskaart Z 5.)

Pagina	Datum	Inhoud
n.v.t.	Mei 1940	Tijdens de meidagen van 1940 waren Nederlandse troepen aanwezig in de omgeving van het onderzoeksgebied. Er zijn echter geen aanwijzingen dat er grondevechten hebben plaatsgevonden binnen de grenzen van het onderzoeksgebied.

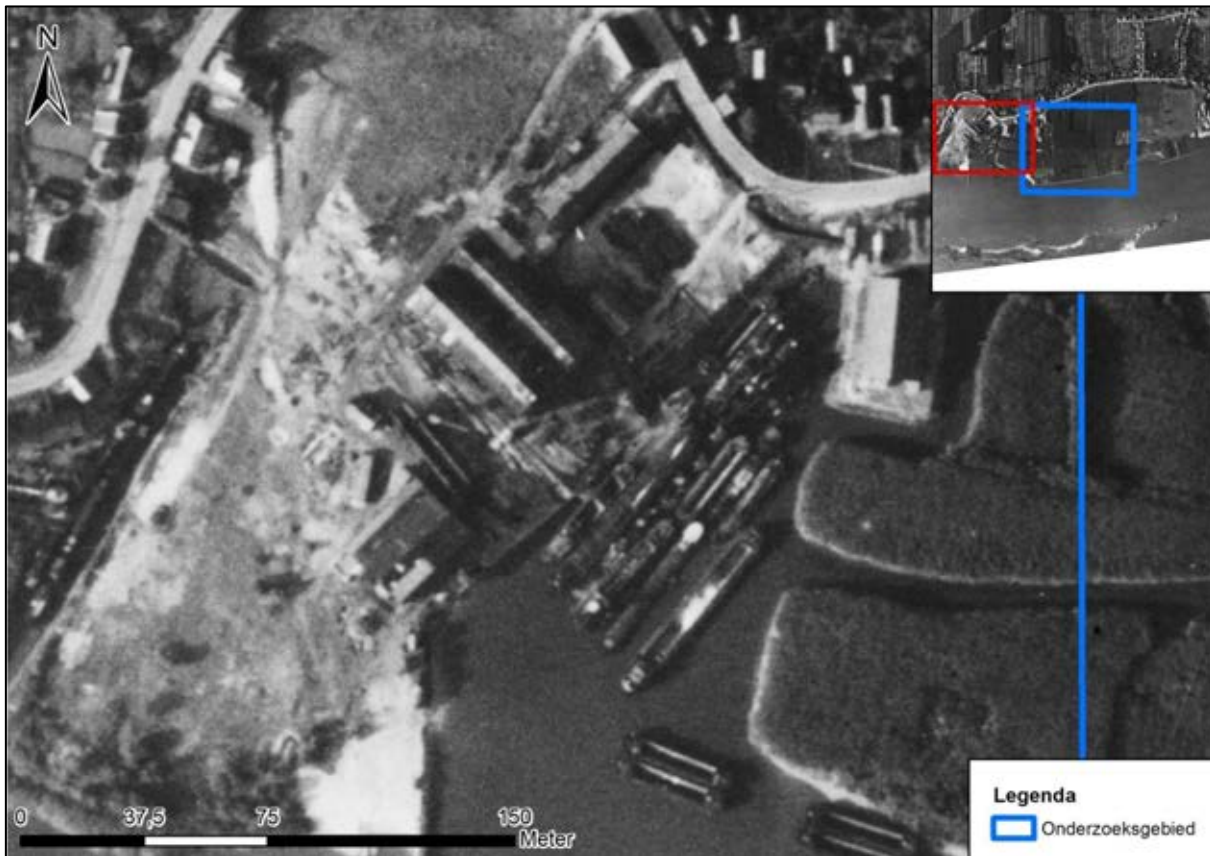
Figuur 15. Scheepswerf "De Holland" op de luchtfoto van 12 september 1944 (Bron: Luchtfoto 106G/2847-4111)

Even ten westen van het onderzoeksgebied lag de scheepswerf en machinefabriek "De Holland" (zie de figuren 15 en 16). Het hoofdgebouw van de werf lag op circa 145 meter van het onderzoeksgebied. De eerste luchtfoto die van het werfterrein beschikbaar is dateert van 12 september 1944. Op deze foto zijn ten (zuid)westen van het hoofdgebouw grondverstoringen zichtbaar. Deze verstoringen kunnen echter niet in verband worden gebracht met oorlogshandelingen: De verstoringen hebben niet de verschijningsvorm van inslagkraters en er zijn voor deze datum in het overige bronnenmateriaal geen aanwijzingen gevonden die wijzen op oorlogshandelingen op deze locatie. Bovendien is op luchtfoto's van later datum zichtbaar dat op dit gedeelte van de werf bouwwerkzaamheden plaatsvonden. Mogelijk hangen de grondverstoringen daarmee samen.

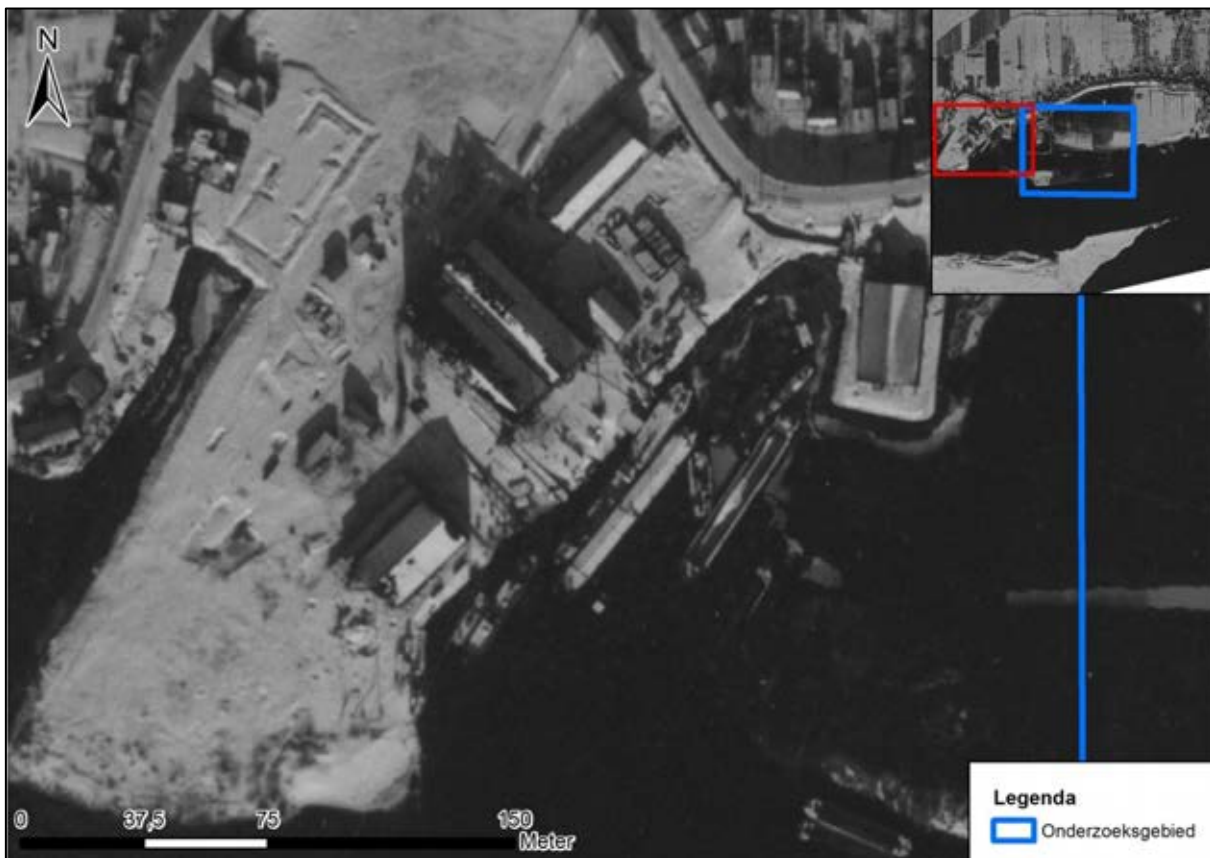
Figuur 16. Scheepswerf "De Holland" op de luchtfoto van 22 januari 1945 (Bron: Luchtfoto 4/1649-3072)

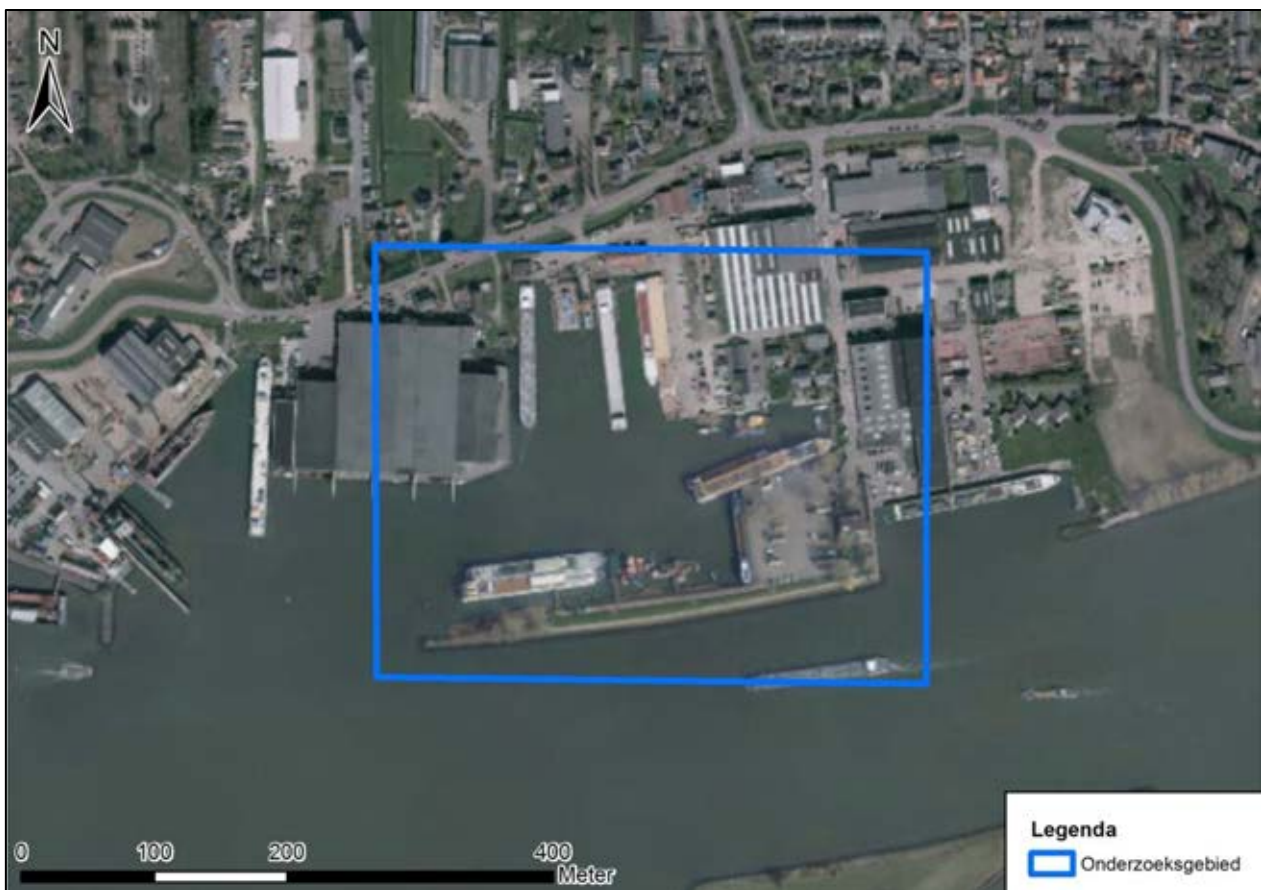
Figuur 17. Het onderzoeksgebied op actuele satellietbeelden (Bron: World Imagery via Esri)

Een vergelijking van de luchtfoto's uit de Tweede Wereldoorlog met huidige satellietbeelden laat zien dat er in het onderzoeksgebied sinds de oorlog ingrijpende veranderingen hebben plaatsgevonden. De Koffiepolder en Buitenwei hebben plaatsgemaakt voor de Haven van Boven-Hardinxveld. Met uitzondering van enkele huisjes langs de Rivierdijk is de vooroorlogse bebouwing verdwenen en vervangen door moderne fabriekshallen. De huidige situatie rond het onderzoeksgebied is weergegeven in figuur 17.

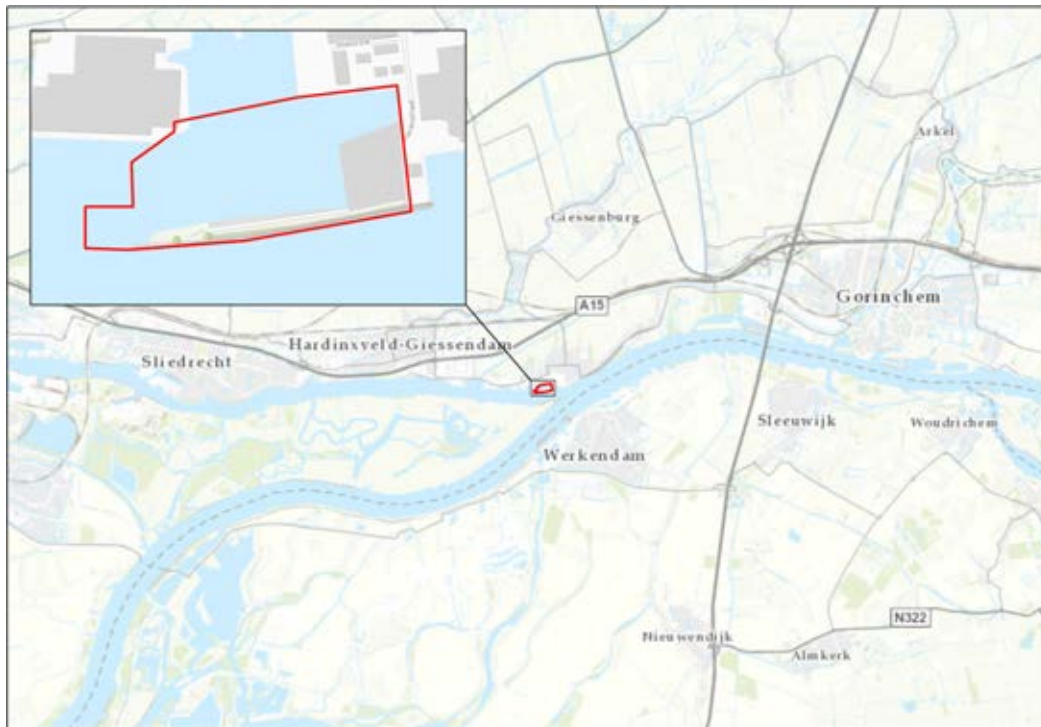
Afbeelding 1 Ligging plangebied (rood omcirkeld) met detail van het plangebied (rood omlijnd) (ondergrond: Data by OpenStreetMap.org contributors under CC BY-SA 2.0 license).

Het plangebied ligt aan de zuid-westkant van Boven-Hardinxveld en is ongeveer 4 ha groot. De locatie ligt in een bedrijventerrein aan een haven in de Beneden Merwede (zie afbeelding 1). Het plangebied bestaat uit droge ruigtevegetatie, oeervervegetatie, verhard oppervlak en open water. De oevers bestaan uit stortstenen en een klein stuk onverhard met daarop een rietkraag. De 3 dienstwoningen met tuinen vallen buiten het bestemmingsplangebied, en blijven hier buiten beschouwing.

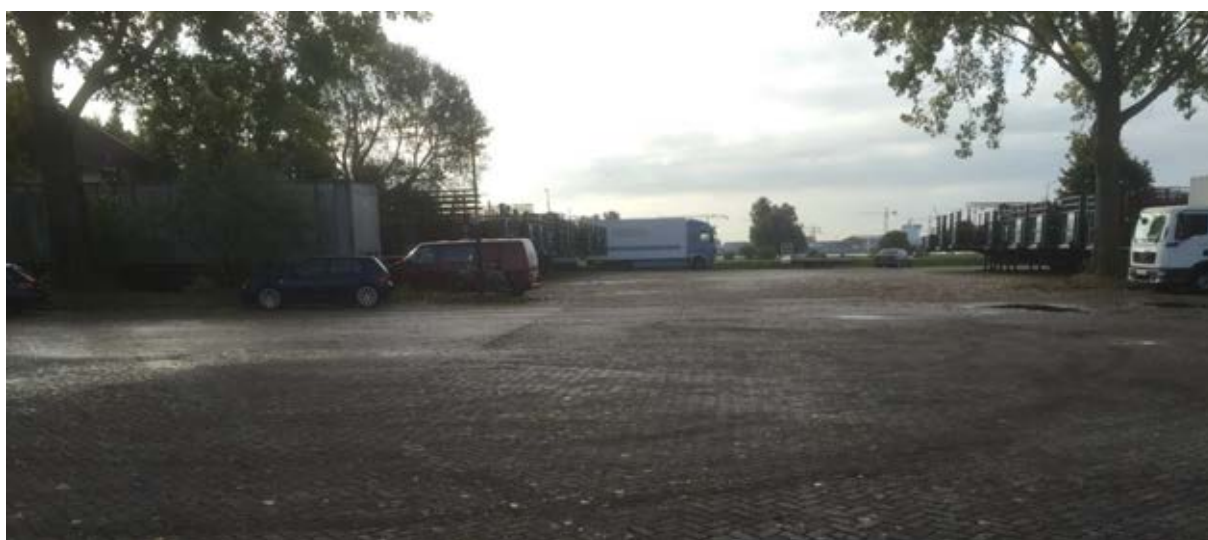
Figuur 1: Overzichtsfoto onderzoekslocatie

De onderzoekslocatie bevindt zich aan de Havenstraat 9 aan de haven in Hardinxveld-Giessendam. De locatie is onderdeel van de percelen welke kadastraal bekend zijn als gemeente Hardinxveld, sectie C met nummers 4583 en 4633. De oppervlakte van de locatie bedraagt circa 10.306 m². De locatie is nagenoeg geheel verhard middels klinkers en in gebruik als parkeerplaats en rijbaan. In figuur 1 is een overzichtsfoto van de onderzoekslocatie weergegeven.

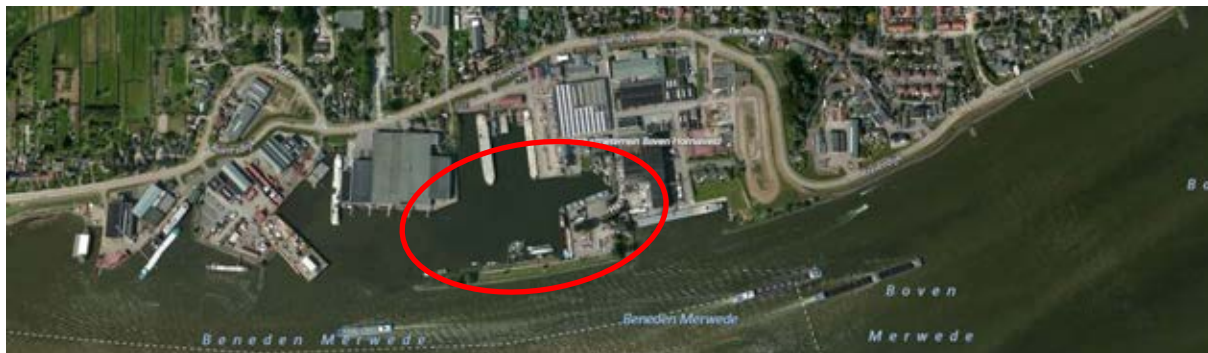
Figuur 2: Globale ligging onderzoekslocatie (Bron: Bing Kaarten)

De onderzoekslocatie grenst ten noorden, zuiden en westen aan de haven 'Beneden Merwede'. De regionale ligging van de onderzoekslocatie is weergegeven op de topografische overzichtskaart in bijlage 1 en de luchtfoto in figuur 2. Voor een indruk van de onderzoekslocatie wordt verwezen naar de situatietekening in bijlage 2.

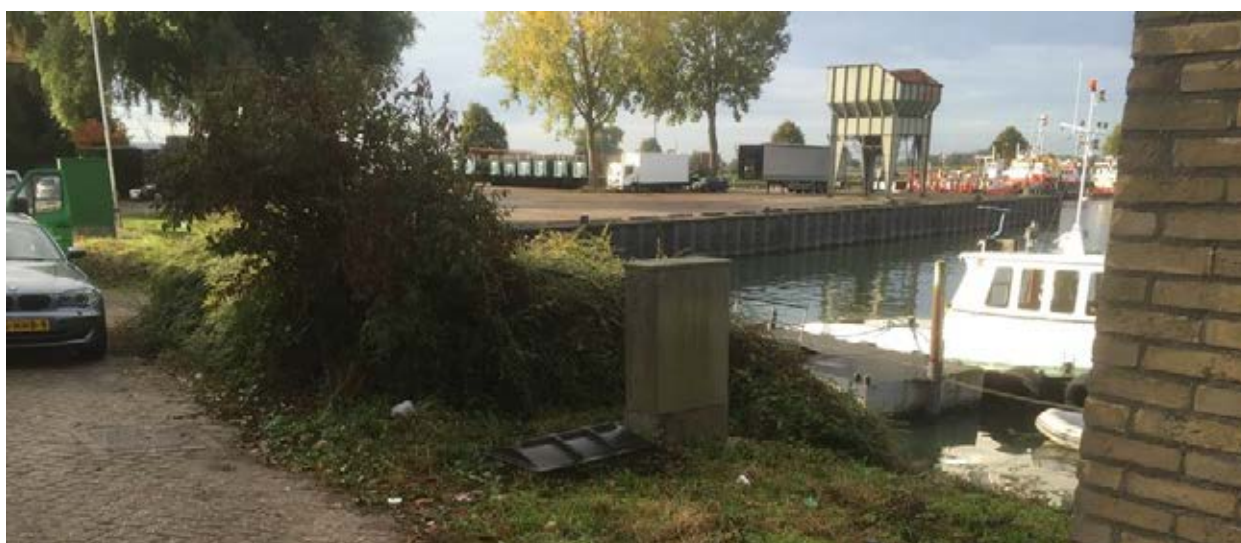
Figuren 1: Overzichtsfoto onderzoekslocatie.

De onderzoekslocatie bevindt zich aan de Havenstraat 8-10 aan de haven in Hardinxveld-Giessendam (deelgebied 2). De locatie is onderdeel van de percelen welke kadastraal bekend zijn als gemeente Hardinxveld, sectie C met nummers 4583 en 4633. De oppervlakte van de locatie bedraagt circa 3.186 m². Op de onderzoekslocatie staat een los-silo welke gebruikt wordt voor het overslaan van bulkgoederen vanuit (vracht)schepen. De locatie is nagenoeg geheel verhard middels klinkers en in gebruik als parkeerplaats. Onder de los-silo is een verharding met beton gelegen. In figuur 1 is een overzichtsfoto van de onderzoekslocatie weergegeven.

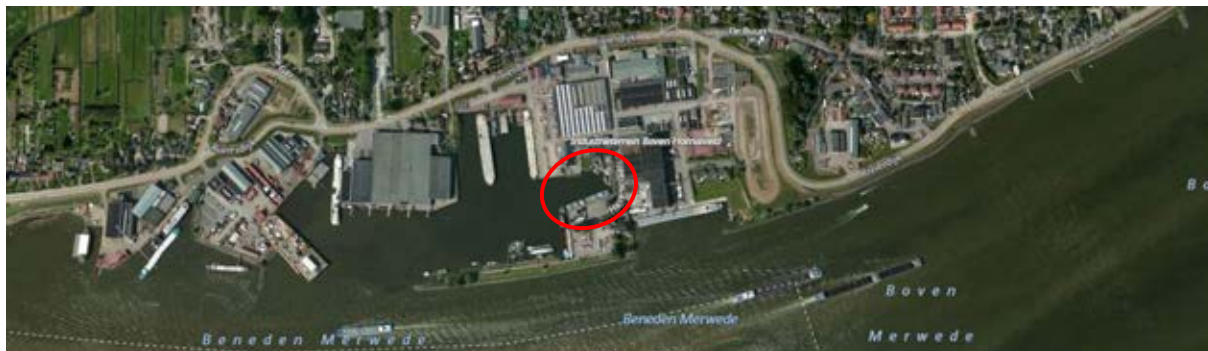
Figuur 2: Globale ligging onderzoekslocatie (Bron: Bing Kaarten)

De onderzoekslocatie grenst ten noorden en westen aan de haven 'Beneden Merwede'. De regionale ligging van de onderzoekslocatie is weergegeven op de topografische overzichtskaart in bijlage 1 en de luchtfoto in figuur 2. Voor een indruk van de onderzoekslocatie wordt verwezen naar de situatietekening in bijlage 2.
