Project : Nieuwbouw aan de Buitendams 37-47 te Hardinxveld

Betreft : Watertoets

Documentnummer : 06P005114-adv-01

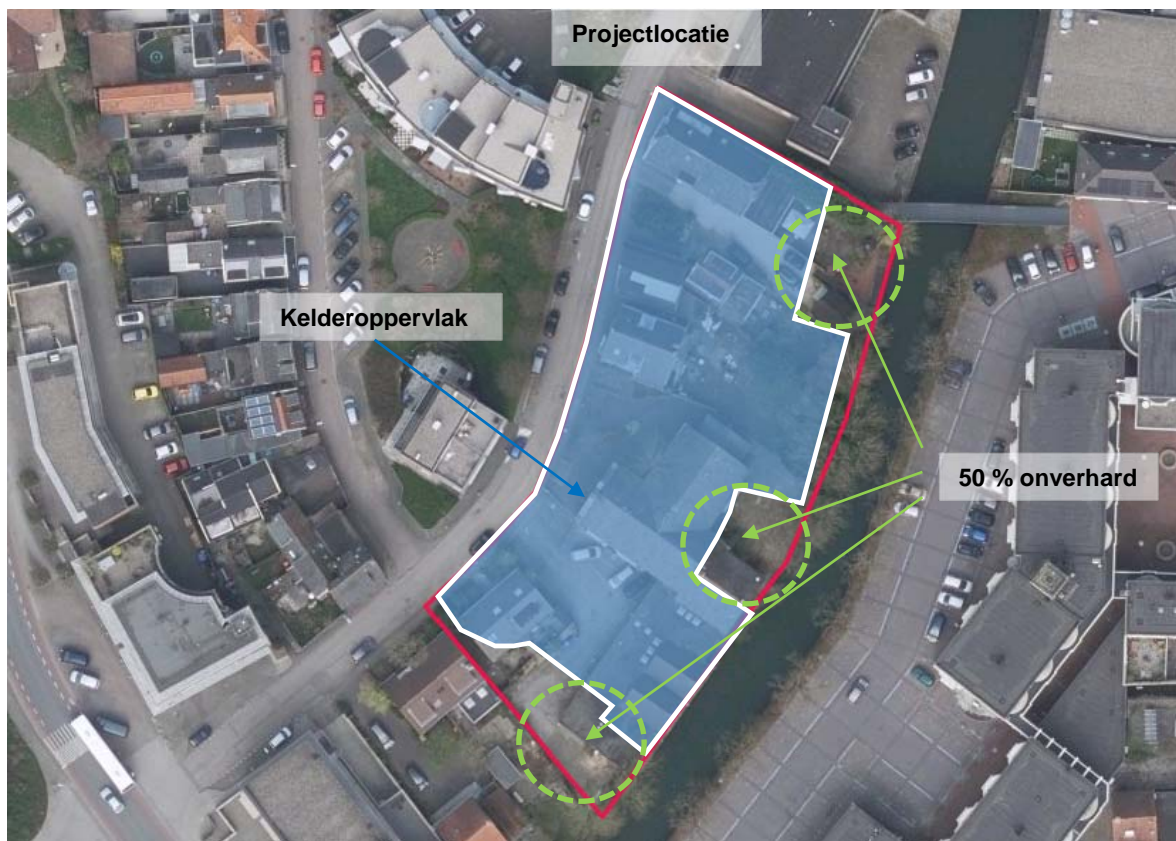
Figuur 1. Overzicht nieuwe situatie (kelderoppervlak, onverhard terrein).

De ligging van de projectlocatie is gepresenteerd in figuur 1 en figuur 2.

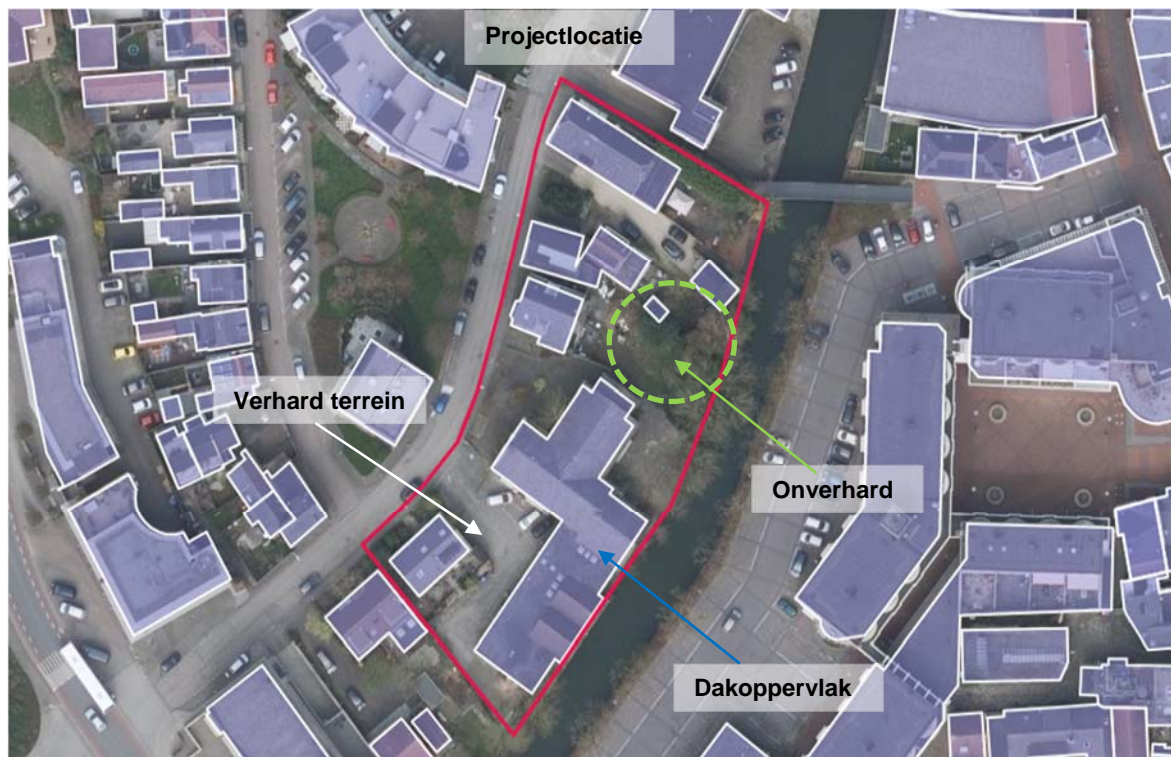
Figuur 2. Overzicht huidige situatie (dakoppervlak, verhard terrein, onverhard terrein).
